2015 年 9 月 3 日

安全召回通知

配备一体成型 (OPI) 立管的 2011-2015 Cannondale 山地车

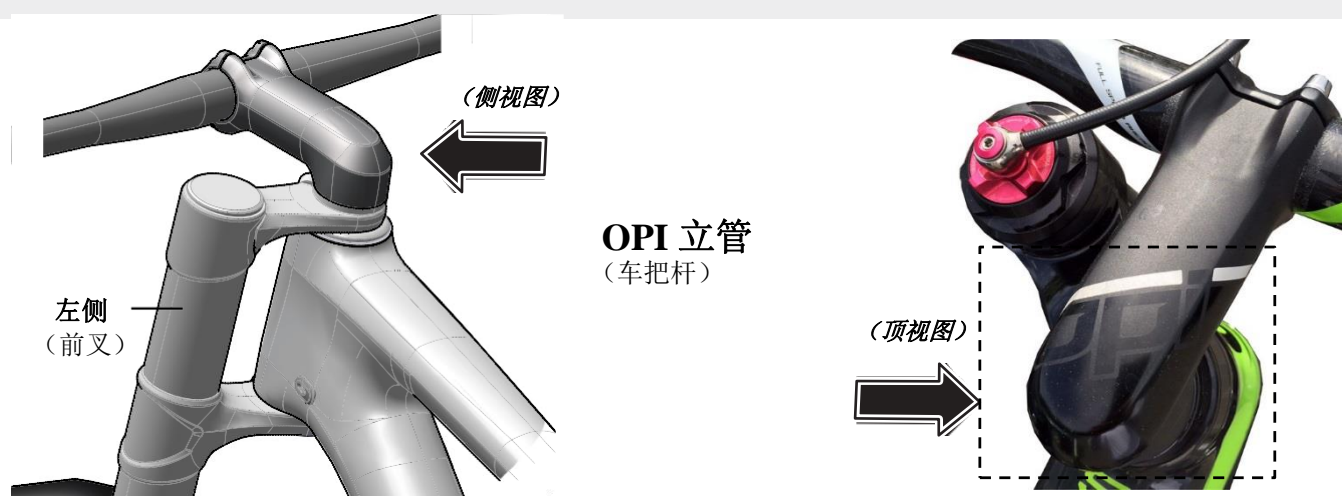
如果配备 OPI 立管，则属于本次召回之列。

- OPI 立管上印有黑色“OPI”大图标，上方有白色横纹。OPI 立管外观光滑，在车头管周围。
- OPI 立管没有管螺栓，仅有 4 个车把杆螺栓。使用上图确定属于召回的单车。

属于本次召回的 OPI 车把的抗疲劳寿命降低，可导致前叉夹具或螺栓在长时间使用后断裂。如果出现此情况，骑车人将失去控制，发生事故。

配备 OPI 立管的单车消费者应立即停用单车并联系最近的 Cannondale 授权经销商。Cannondale 经销商将检查单车的 OPI 立管和前叉是否有任何损坏并在 IPO 立管车把系统上安装加固件，并安装新的左侧紧固螺栓。
